**CẢI TẠO CẢNH QUAN KHU VỰC  
CÔNG TRƯỜNG QUỐC TẾ (HỒ CON RÙA)  
THÀNH PHỐ HỒ CHÍ MINH**

**TIỂU LUẬN TỐT NGHIỆP ĐẠI HỌC  
NGÀNH CẢNH QUAN & KỸ THUẬT HOA VIÊN**

## ĐỀ TÀI: CẢI TẠO CẢNH QUAN CÔNG TRƯỜNG QUỐC TẾ - TP HỒ CHÍ MINH

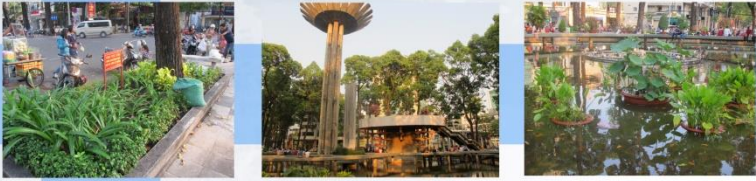
**MẶT BẰNG TỔNG THỂ TỈ LỆ 1/1500**

1. Hồ nước biểu tượng con rùa cách điệu
2. Đá ghép mosaic trang trí lối đi
3. Bốn hoa mô phỏng thuyền buồm
4. Bốn hoa phôi kết
5. Vĩa hè bố trí hoa bụi phôi kết

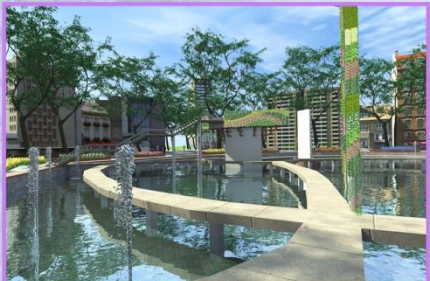
**PHỐI CẢNH HỒ NƯỚC**

- Thể hiện hình ảnh chú rùa cách điệu xuất phát từ tên gọi "hồ con rùa".
- Lồng ghép các hình ảnh gợi nhớ về biển đảo quê hương.
